**Programma pluriennale di gestione del rischio connesso al patrimonio arboreo della città - interventi di riqualificazione delle alberate stradali -
Q.5 Viale Corsica**

RELAZIONE TECNICA

OGGETTO: Programma pluriennale di gestione del rischio connesso al patrimonio arboreo della città - interventi di riqualificazione delle alberate stradali - Q.5, Viale Corsica (c.o. 160391)

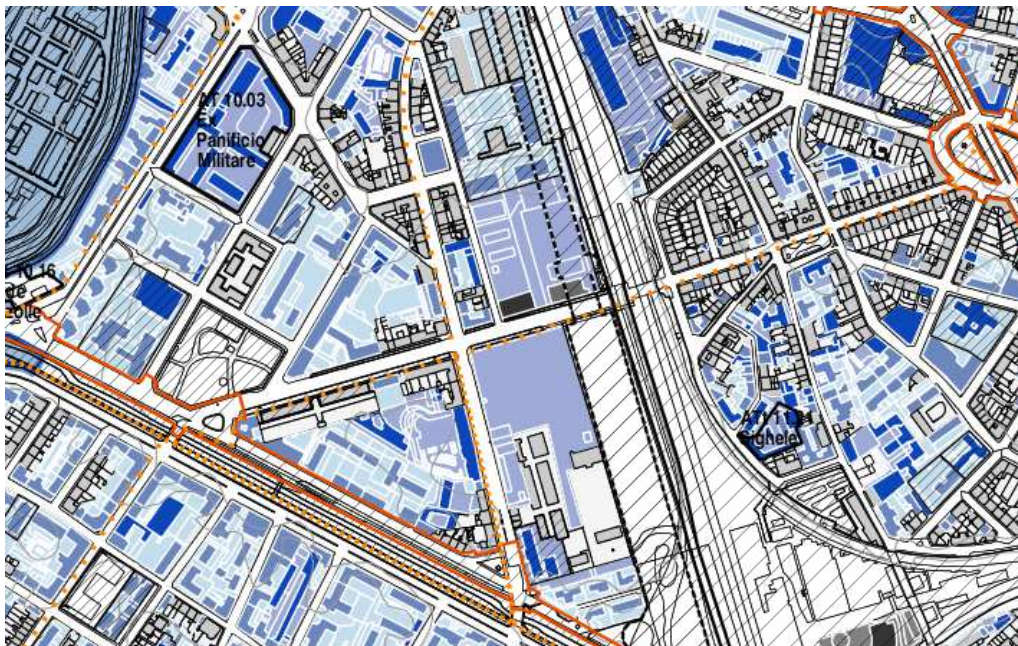
Stralcio di Viale Corsica della planimetria RUC

La viabilità rientra nell'ambito dei tessuti compatti di formazione otto-novecentesca (zona A)

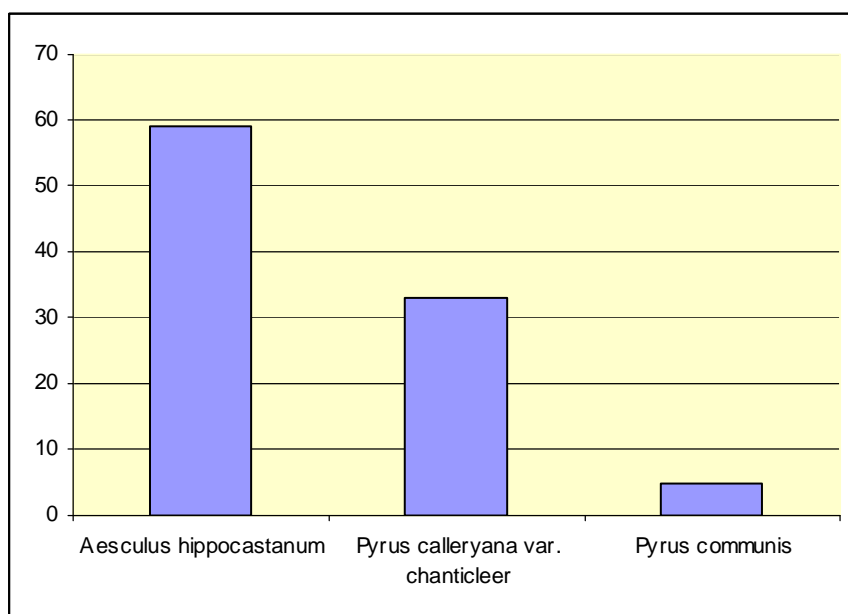
Distribuzione specie nel tratto di interesse

Il tratto interessato all'intervento proposto è quello che si estende dall'incrocio con via Circondaria fino al sottopasso pedonale che conduce in Piazza Dalmazia. La porzione del viale è caratterizzato dalla presenza di ippocastani e peri come rappresentato dal seguente diagramma:

Un altro intervento progettuale propone inoltre la rimozione di alcune ceppaie esistenti e la conseguente messa a dimora di nuovi alberi nelle sedi d'impianto liberate. Osservando nell'istogramma precedente la distribuzione delle specie nel tratto di strada interessato, preso atto dell'inadeguatezza dell'ippocastano al sito d'impianto, considerata la presenza di *Pyrus calleryana var. chanticleer* si ritiene razionale completare la trasformazione del filare convertendolo completamente a peri ornamentali. La scelta della conversione dei filari dall'ippocastano al pero è imposta prevalentemente dalla ridotta sezione stradale del Viale stesso. Il tratto del viale ha una larghezza di 15 metri, la chioma dell'ippocastano, pur essendo globosa e compatta, può arrivare ad un'estensione di 10 metri interferendo in modo rilevante con gli edifici. Le piante si trovano a crescere in uno spazio limitato e scarsa illuminazione, quindi per motivi di competizione e concorrenza tra i vari soggetti assumono un portamento irregolare, inclinato e fortemente sviluppato in

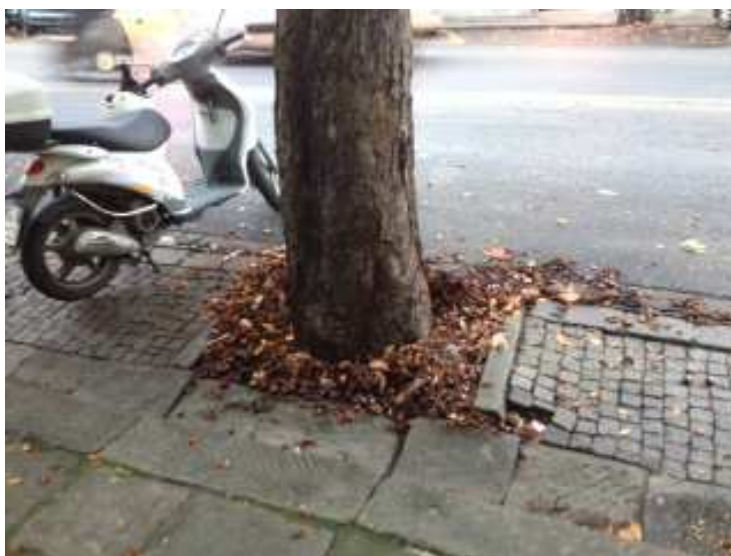
Stato attuale delle aiuole in viale Corsica

Un ulteriore aspetto che sconsiglia il reimpianto degli ippocastani e la conformazione degli apparati radicali che mal si adatta alle ridotte dimensioni dei punti d'impianto infatti le dimensioni delle aiuole non sono consone alle necessità della pianta.

L'ippocastano è una pianta con radici molto estese che assumono uno sviluppo volumetrico molto esteso in Viale Corsica a causa di aiuole eccessivamente ristrette lo sviluppo regolare delle radici è stato compromesso.

L'intervento al fine di proteggere i soggetti arborei prevede di installare attorno ai nuovi impianti, e dove possibile anche in esemplari già presenti, dei cordoli protettivi di 100 cm x 150 cm , per delimitare la sede stradale dall'aiola che ospita il sito d'impianto.
